**PROGRAM PRAC KONSERWATORSKICH  
KAMIENNYCH NAGROBKÓW  
NA CMENTARZU PARAFIALNYM  
W MIASTKOWIE KOŚCIELNYM**

**LOKALIZACJA : Cmentarz kościoła parafialnego  
pw. Nawiedzenia Najświętszej Maryi Panny  
ul. Kochanowskiego 08-420 Miastków Kościelny  
województwo mazowieckie, powiat garwoliński**

**ETAP DOKUMENTACJI : Program prac konserwatorskich**

**Lipiec 2024 r.**

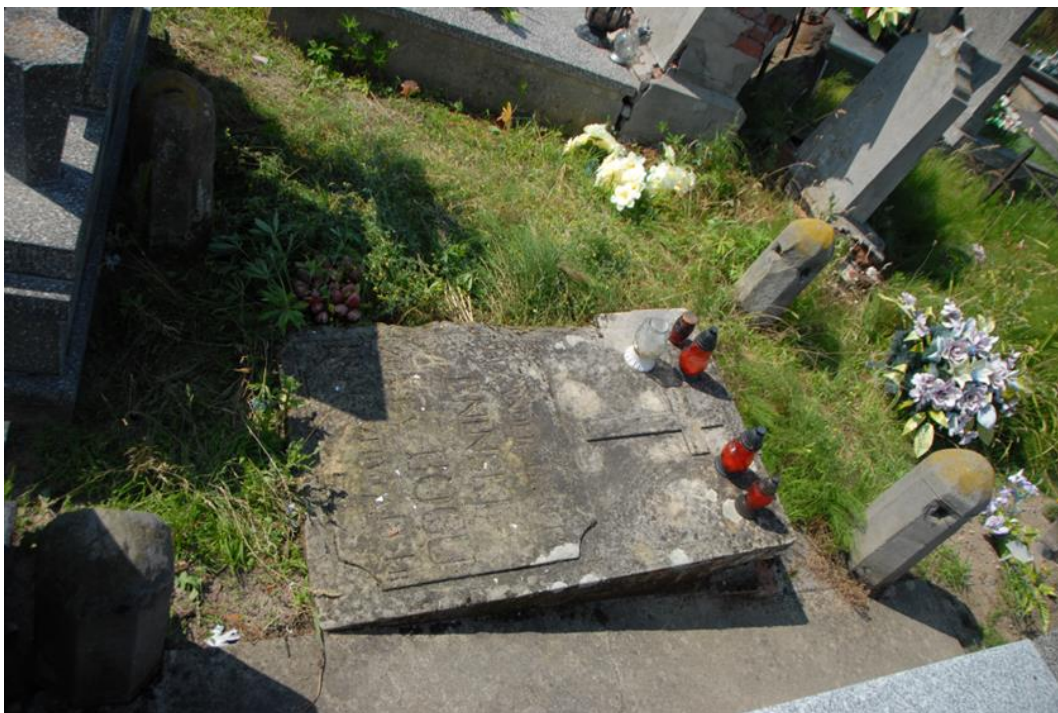
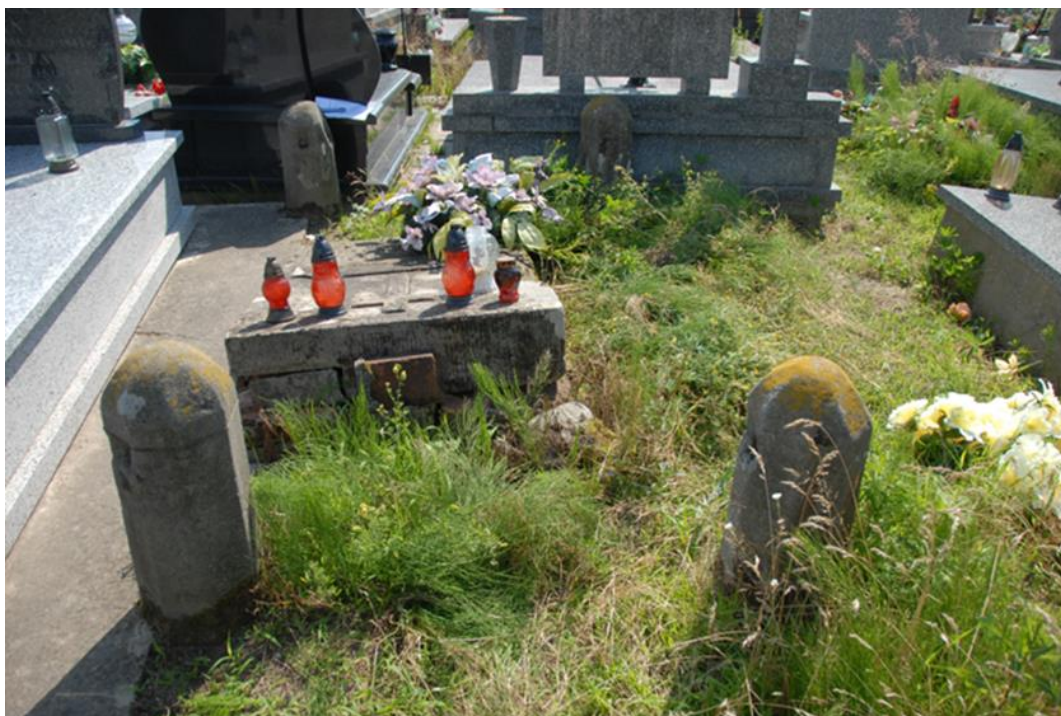
Kamienny, złożony z piaskowcowej płyty inskrypcyjnej ułożonej w prostokątnym polu grobowym na ceglano-kamiennej otynkowanej podmurówce. Pole grobowe wytyczone w narożach ośmiobocznymi piaskowcowymi słupkami zagłębionymi w gruncie. Fot. nr 1, 2.

W czasie dłużej ekspozycji piaskowcowe elementy nagrobka uległy uszkodzeniom mechanicznym. Widoczne są ubytki krawędzi i naroży płyty inskrypcyjnej oraz duże uszkodzenia słupków, wylupania fragmentów piaskowca powstałe w obrębie gniazd kotwienia elementów ogrodzenia. Fot. nr 7-10. Uszkodzenia powstały prawdopodobnie podczas dewastacyjnego demontażu metalowych elementów ogrodzenia i przemieszczenia dwóch słupków po stronie płd. wsch. i po zabetonowaniu części pola grobowego przez właścicieli sąsiedniego grobowca. Fot. nr 1-2.

Fot. nr 1. Miastków Kościelny, Cmentarz kościoła parafialnego pw. Nawiedzenia Najświętszej Maryi Panny, nagrobek Aleksandra Hrabiego Bnińskiego, str. pód. wsch. stan przed konserwacją, lipiec 2024 r.

Fot. nr 2. Miastków Kościelny, Cmentarz kościoła parafialnego pw. Nawiedzenia Najświętszej Maryi Panny, nagrobek Aleksandra Hrabiego Bnińskiego, str. pón. stan przed konserwacją, lipiec 2024 r.

- Wykonanie nowego betonowego fundamentu, wylewki pod płytę inskrypcyjną nagrobka Aleksandra Hrabiego Bnińskiego.
- Wykonanie betonowego wzmocnienia istniejącego fundamentu postumentu nagrobka Rodziny Gąssowskich.

- Wykonanie nowego betonowego fundamentu muru oporowego pola grobowego nagrobka Rodziny Gąssowskich.
- Montaż płyty inskrypcyjnej nagrobka Aleksandra Hrabiego Bnińskiego na nowym fundamencie.

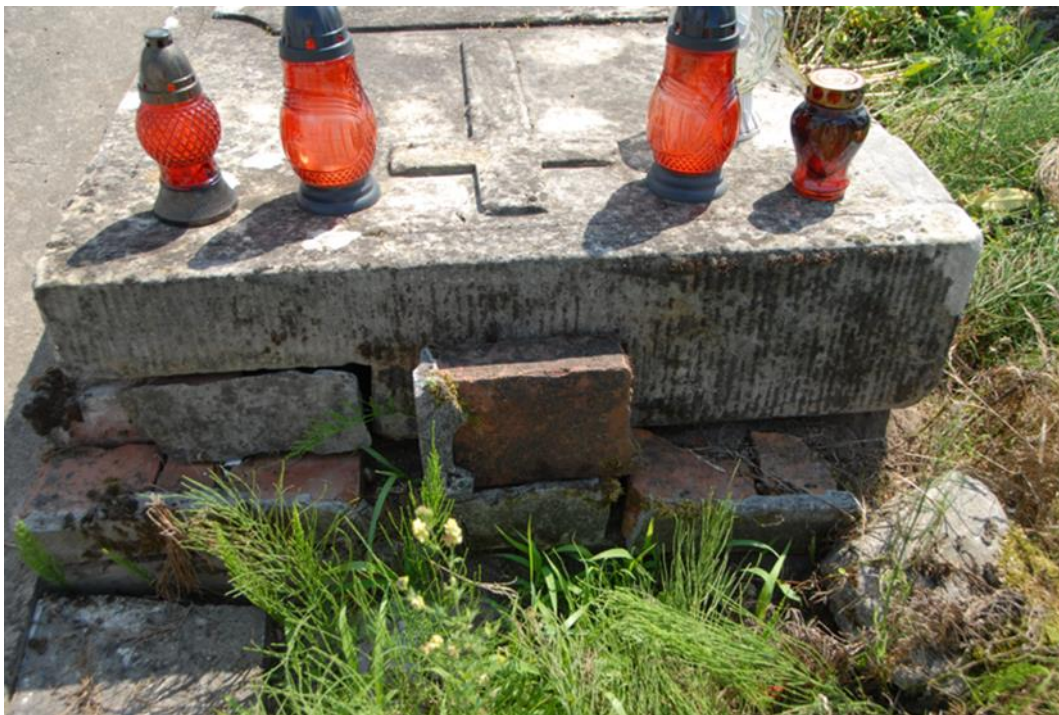
Powierzchnię piaskowcowych elementów nagrobka pokrywają zabrudzenia oraz wtórne mocno przylegające szare nawarstwienia. W zagłębieniach reliefu liter tekstu inskrypcji i szczelinach spękań oraz w miejscach ubytków utrzymują się luźne skupiska nawarstwień humusowych. Fot. nr 1-13.

Naturalne właściwości zastosowanego do budowy nagrobka porowatego kamienia i brak odpowiedniego zabezpieczenia jego powierzchni przed zawilgoceniem przyczyniły się do powstania mocno przylegających szczelnych nawarstwień inicjujących dezintegrację strukturalną w obrębie wierzchnich warstw sedymentacyjnych płyty inskrypcyjnej i słupków. Powstały lokalne wylugowania powierzchni, spękania, szczeliny, rozwarstwienia i ubytki w postaci wykruszeń. Fot. nr 1 -15.

Fot. nr 3. Miastków Kościelny, Cmentarz kościoła parafialnego pw. Nawiedzenia Najświętszej Maryi Panny, nagrobek Aleksandra Hrabiego Bnińskiego, str. płu. fragment, stan przed konserwacją, lipiec 2024 r.

- Oczyszczenie powierzchni elementów kamiennych z luźnych nawarstwień, mineralnych i organicznych.
- Dezynfekcja powierzchni kamienia w miejscach zakażenia mikrobiologicznego, występowania kolonii grzybów, porostów i zielenic. Zastosowanie preparatów /fungicydów/ identyfikujących grupy mikroorganizmów w obszarze porażenia materiału kamiennego. Przeprowadzenie prób skuteczności działania preparatów biobójczych, oraz metod aplikacji np. preparatem biobójczym aplikowanym metodą natrysku np. 1% roztworu Lichenicydy 246 lub środka biobójczego Sikagard®-715 W.

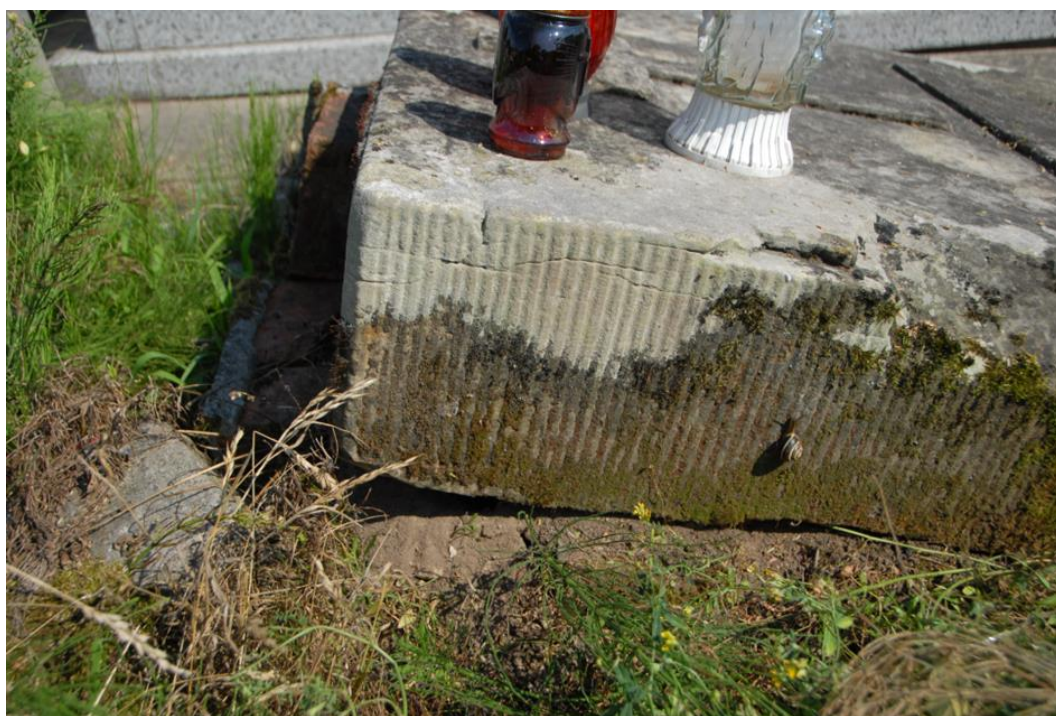
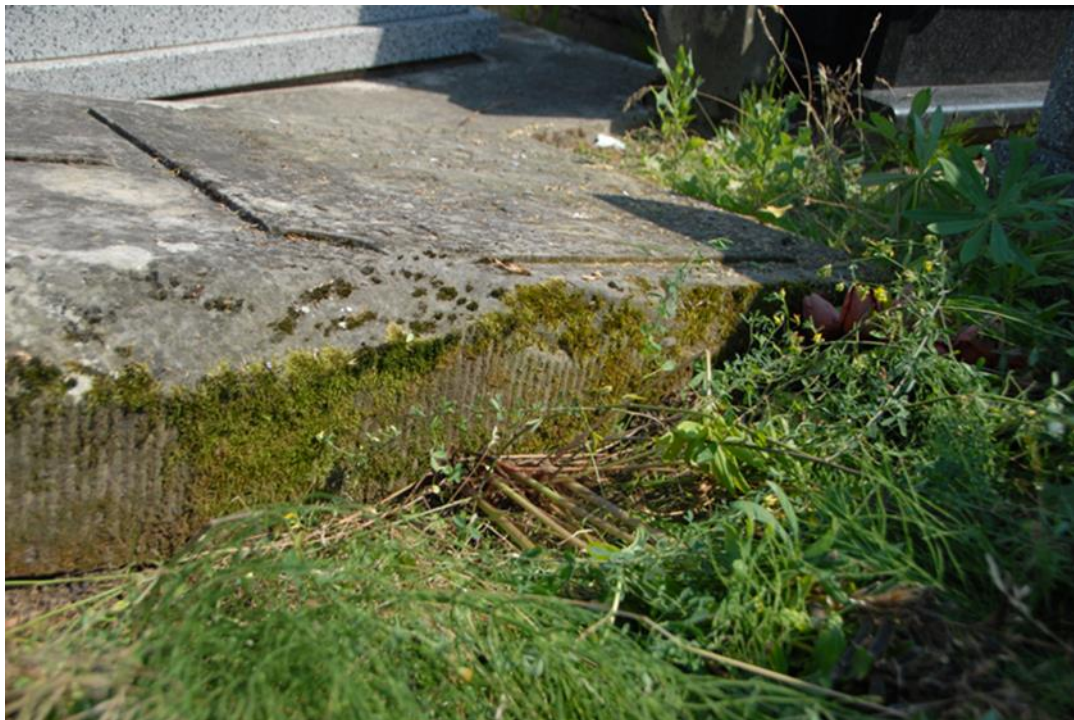
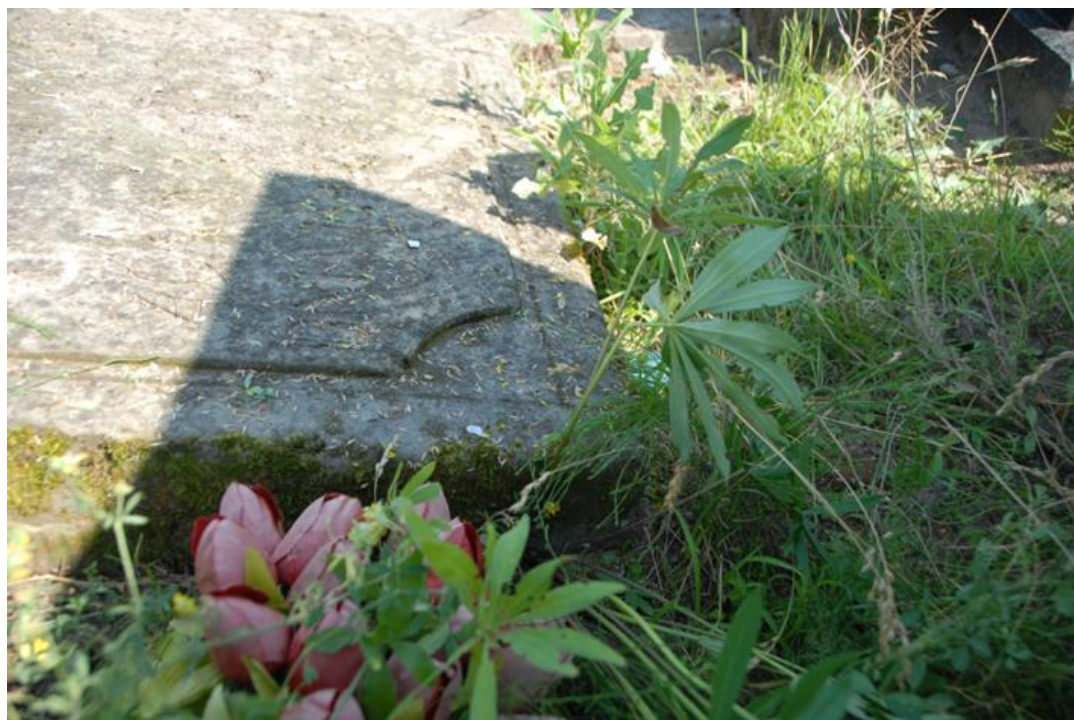
Wrażenie zniszczenia powierzchni piaskowca potęgują nawarstwienia mikrobiologiczne, liczne kolonie grzybów o czarnych i czerwonych strukturach zarodnikowych, zielone skupiska glonów i mchów oraz szare naskorupienia porostów, a dodatkowo niska roślinność wypełniająca w nadmiarze pole grobowe. Fot. nr 4-6.

Fot. nr 4. Miastków Kościelny, Cmentarz kościoła parafialnego pw. Nawiedzenia Najświętszej Maryi Panny, nagrobek Aleksandra Hrabiego Bnińskiego, str. płu. zach., fragment stan przed konserwacją, lipiec 2024 r.

Fot. nr 5. Miastków Kościelny, Cmentarz kościoła parafialnego pw. Nawiedzenia Najświętszej Maryi Panny, nagrobek Aleksandra Hrabiego Bnińskiego, str. półn. wsch. stan przed konserwacją, lipiec 2024 r.

Fot. nr 6. Miastków Kościelny, Cmentarz kościoła parafialnego pw. Nawiedzenia Najświętszej Maryi Panny, nagrobek Aleksandra Hrabiego Bnińskiego, str. półd. wsch. fragment, stan przed konserwacją, lipiec 2024 r.

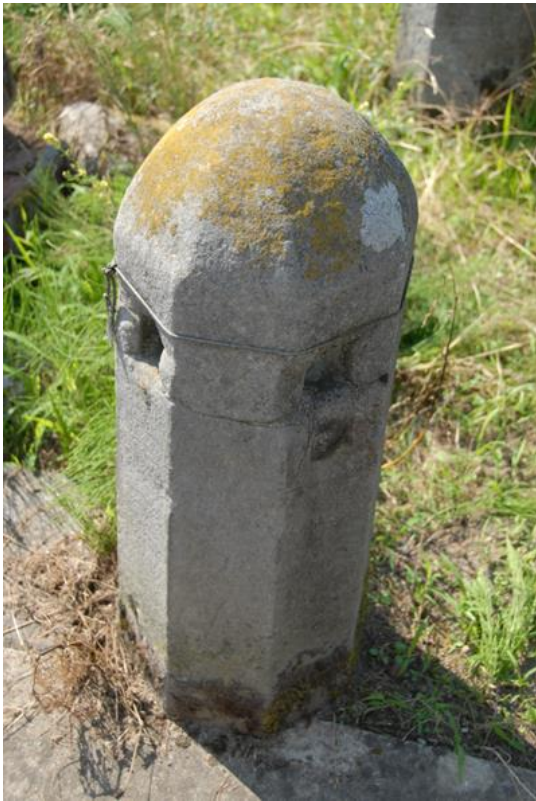
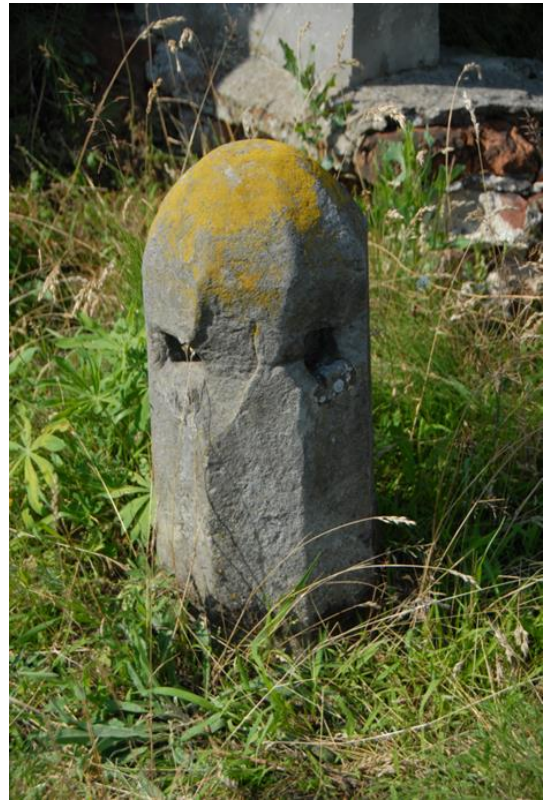
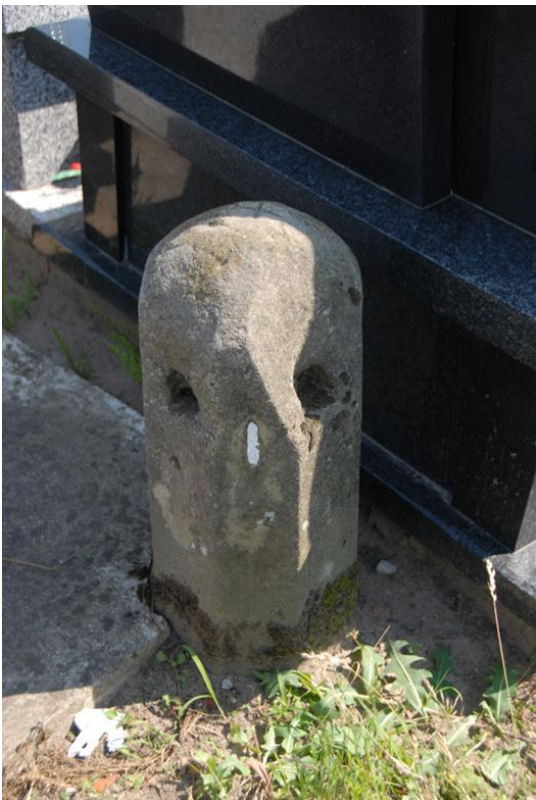
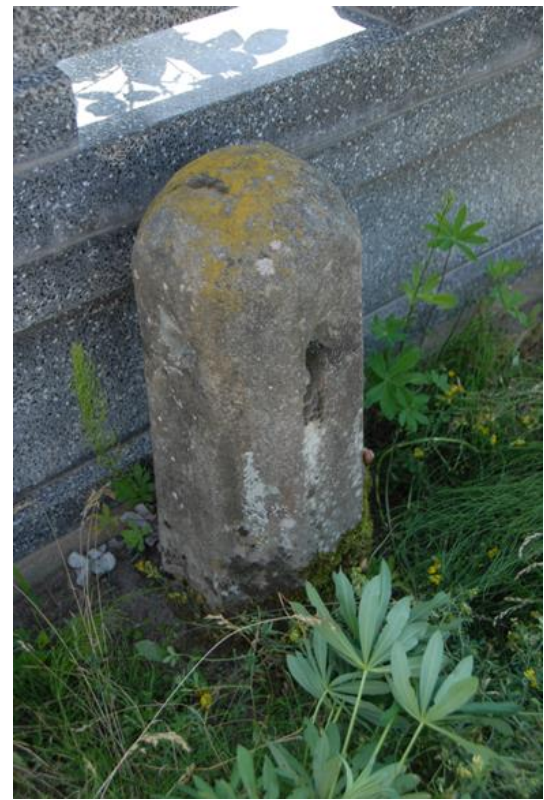
Fot. nr 7, 8. Miastków Kościelny, Cmentarz kościoła parafialnego pw. Nawiedzenia Najświętszej Maryi Panny, nagrobek Aleksandra Hrabiego Bnińskiego, fragment stan przed konserwacją, lipiec 2024 r.

Fot. nr 9, 10. Miastków Kościelny, Cmentarz kościoła parafialnego pw. Nawiedzenia Najświętszej Maryi Panny, nagrobek Aleksandra Hrabiego Bnińskiego, fragment stan przed konserwacją, lipiec 2024 r.

- Rekonstrukcja krzyża zwieńczenia postumentu nagrobka Aleksandra Hrabiego Bnińskiego.
- Uzupełnienie metodą flekowania dużych ubytków formy detali i elementów kamiennych - przygotowanie gniazd pod fleki przy użyciu narzędzi kamieniarskich..
- Wykonanie fleków z piaskowca o cechach i właściwościach zgodnych z uzupełnianymi partiami; odtworzenie form uzupełnianych fragmentów;
- Wklejenie zrekonstruowanych fragmentów przy użyciu spoiwa, masy na bazie żywicy epoksydowej i wypełniaczy mineralnych. Alternatywnie wzmocnienie łączy przy użyciu klamer i kotw z prętów kwasoodpornej stali nierdzewnej lub włókna szklanego.
- Opracowanie formy i powierzchni fleków przy użyciu narzędzi kamieniarskich i rzeźbiarskich.

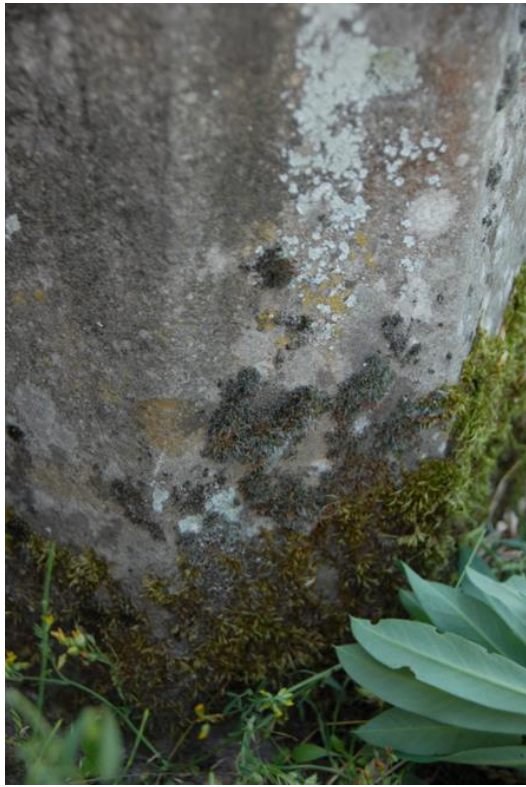
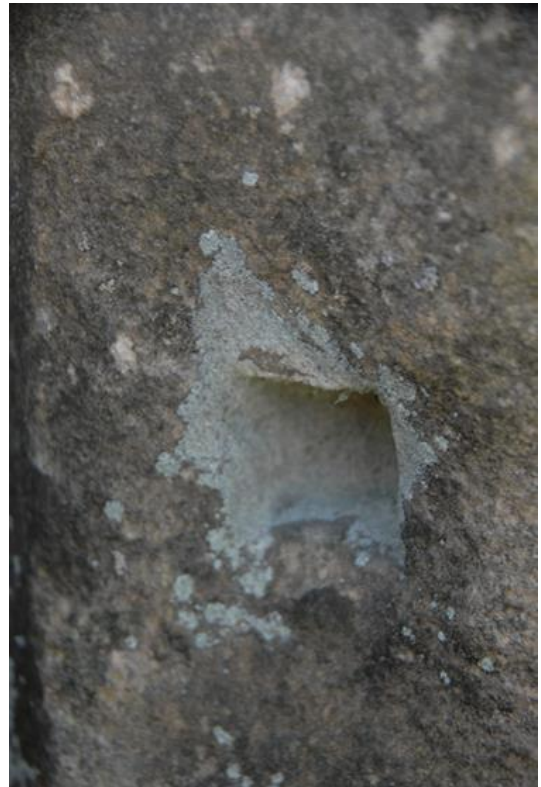
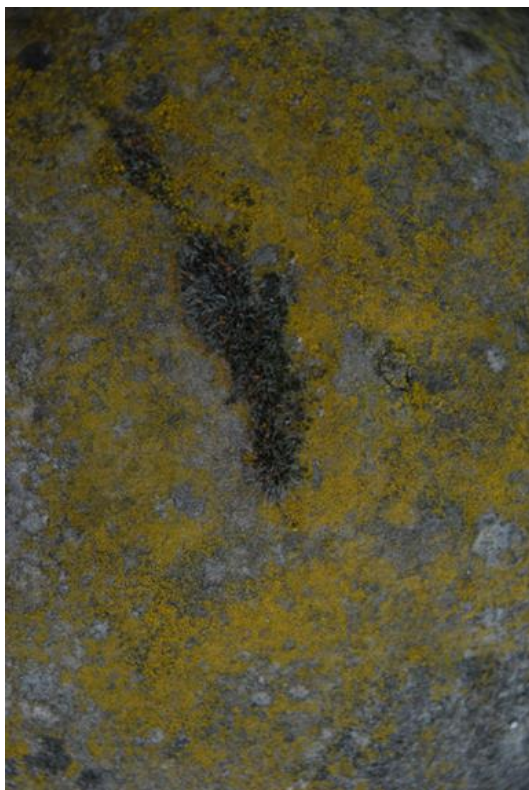
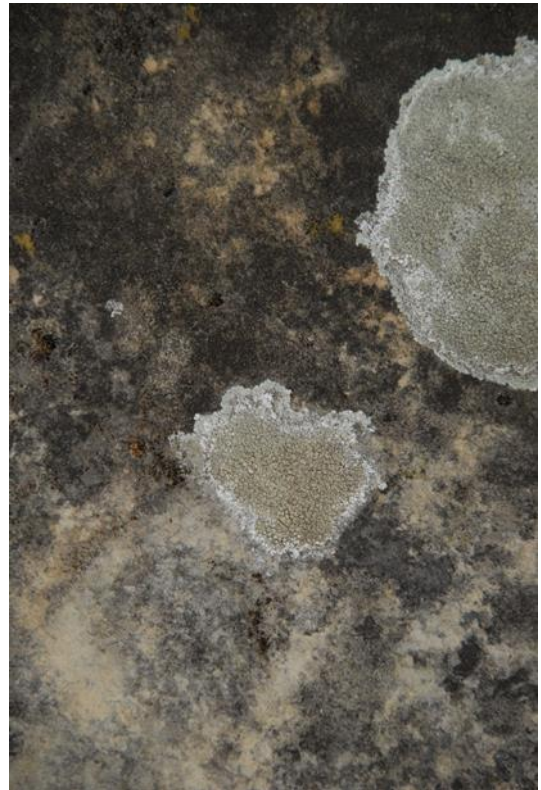
Fot. nr 11, 12. Miastków Kościelny, Cmentarz kościoła parafialnego pw. Nawiedzenia Najświętszej Maryi Panny, nagrobek Aleksandra Hrabiego Bnińskiego, fragment stan przed konserwacją, lipiec 2024 r.

Fot. nr 12, 13. Miastków Kościelny, Cmentarz kościoła parafialnego pw. Nawiedzenia Najświętszej Maryi Panny, nagrobek Aleksandra Hrabiego Bnińskiego, fragment stan przed konserwacją, lipiec 2024 r.

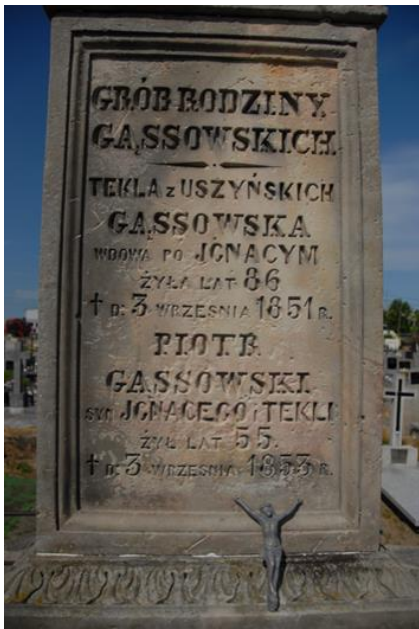
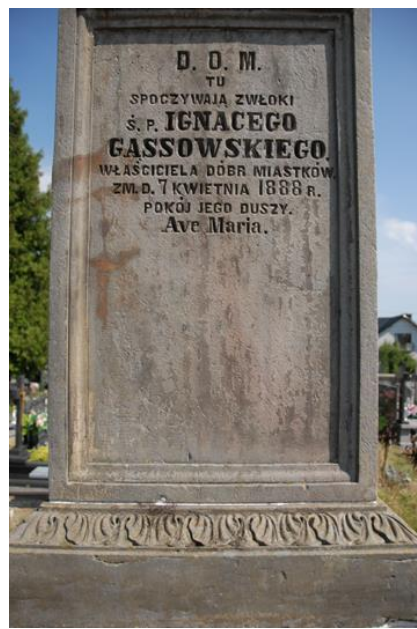
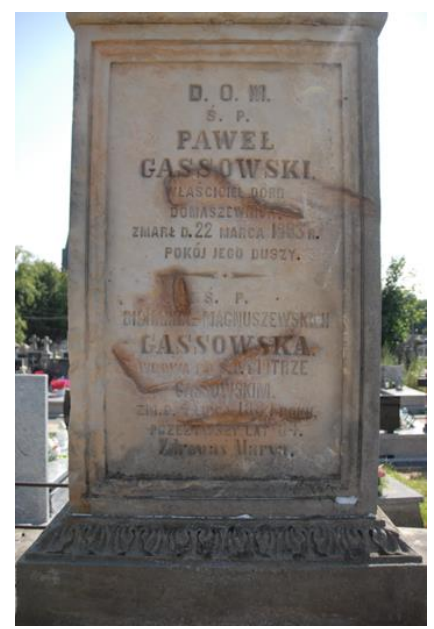
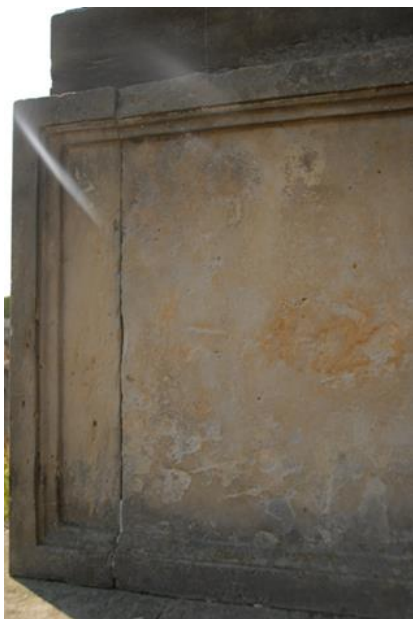
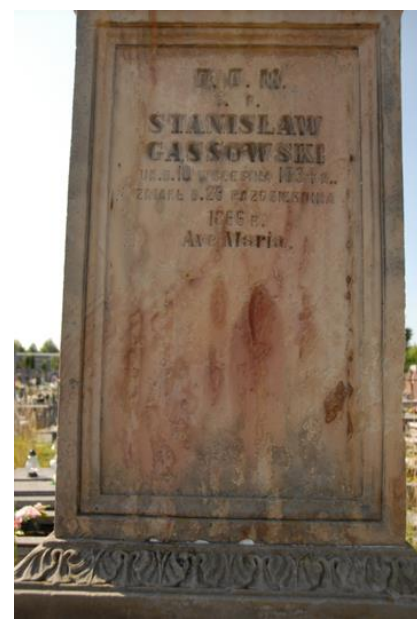
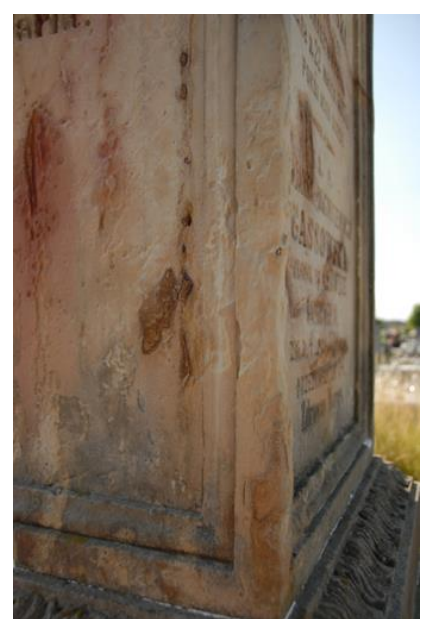
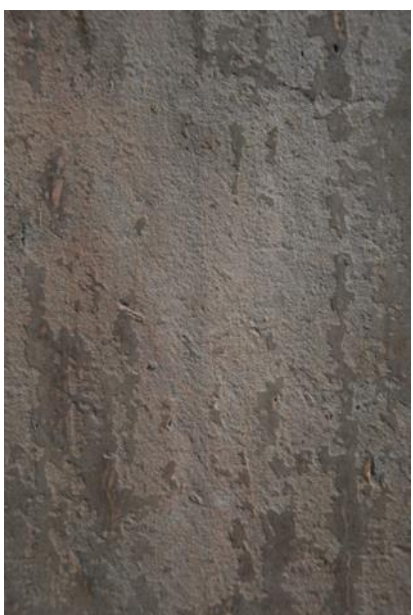
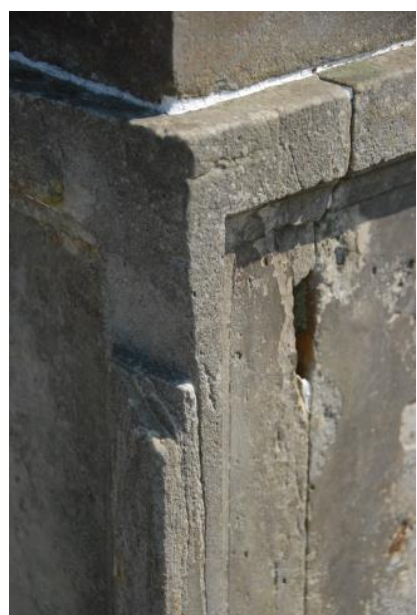
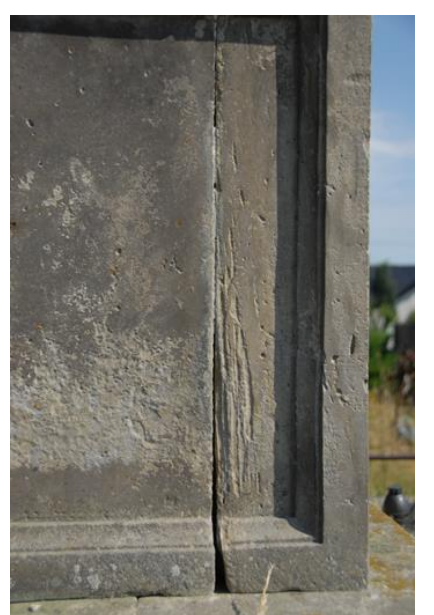
Fot. nr 24-32. Miastków Kościelny, Cmentarz kościoła parafialnego pw. Nawiedzenia Najświętszej Maryi Panny, nagrobek Rodziny Gąssowskich, fragmenty, stan przed konserwacją, lipiec 2024 r.

Trzon postumentu to prostopadłościenny blok piaskowca z wykutym w płycinach tekstem inskrypcji przykryty płytą zdobioną na ścianach bocznych płaskorzeźbionym motywem liści akantu. Postument zamyka profilowane zwieńczenie z dekoracją ornamentalną na ścianach podstawy. Fot. nr 24-32. Na szczycie zwieńczenia nagrobka pozostaje fragment odłamanego ramienia krzyża. Fot. nr 46, 47.

Powierzchnię piaskowcowego nagrobka pokrywają szaroczarne twarde nawarstwienia oraz przylegające do podłoża mocno skonsolidowane naskorupienia. Widoczne są rdzawe przebarwienia strukturalne występujące w obrębie warstw sedymentacyjnych i skupisk pirytowych piaskowca pochodzącego ze złoża charakteryzującego się niejednorodną budową warstwową i żółto-szarymi uwarstwieniami żelazistego spoiwa. Fot. nr 24-32.

W miejscach kondensacji wilgoci przypowierzchniowa warstwa kamienia utraciła stabilne właściwości mechaniczne, osypuje się i łuszczy na skutek zaawansowanego procesu dezintegracji strukturalnej warstw sedymentacyjnych. W tym obszarze występują nieregularne wyługowania powierzchni, spękania, rozwarstwienia, wykruszenia i miejscowe ubytki wierzchniej warstwy kamienia. Miejsca degradacji charakteryzuje odmienna faktura i wyróżniająca się jasna barwa powierzchni piaskowca. Fot. nr 24-32.

- Eliminowanie wtórnych żelazistych przebarwień piaskowca przy użyciu roztworu kwasu tioglikolowego i wody amoniakalnej w kompresach. Eliminowanie skutków, zahamowanie procesów niszczącego działania produktów korozji elementów metalowych na strukturę piaskowca.

Wzmocnienie zdeintegrowanych strukturalnie partii kamiennych elementów nagrobków poprzez nasączenie konsolidującym preparatem zawierającym estry kwasu krzemowego i zachowującym właściwości hydrofilne wzmocnianego materiału. Zastosowanie odpowiedniego preparatu, (udział materiału reagującego: 75% wagi, udział powstającego żelu: 33% wagi) gwarantującego przywrócenie uszkodzonej strukturalnie warstwie kamienia stabilnych parametrów mechanicznych, np. Silex OH.

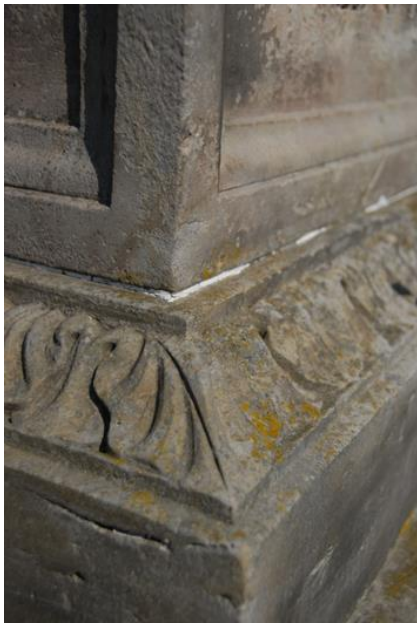
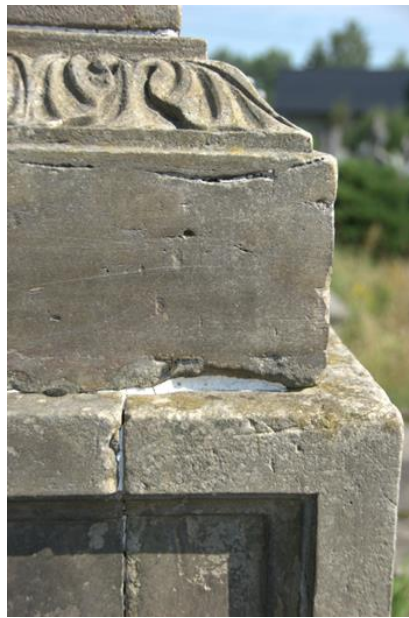
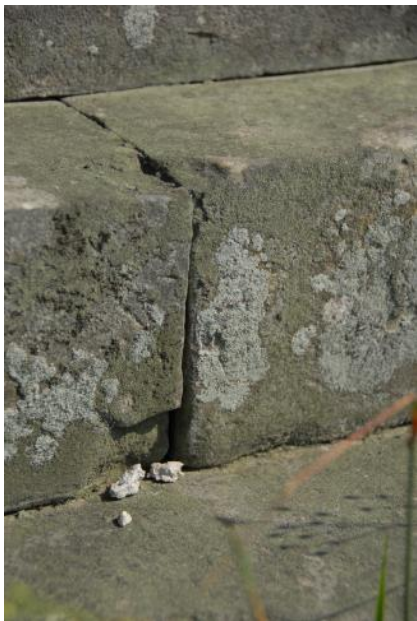
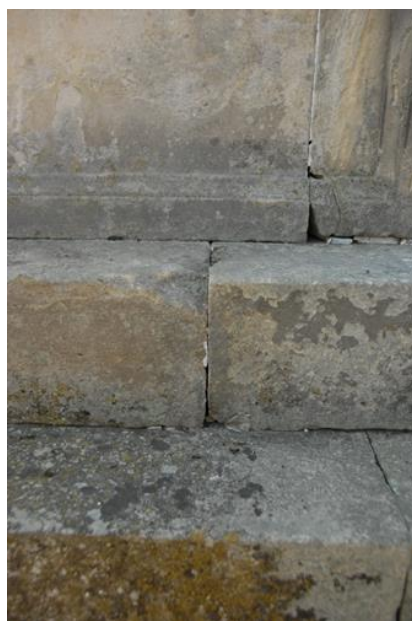
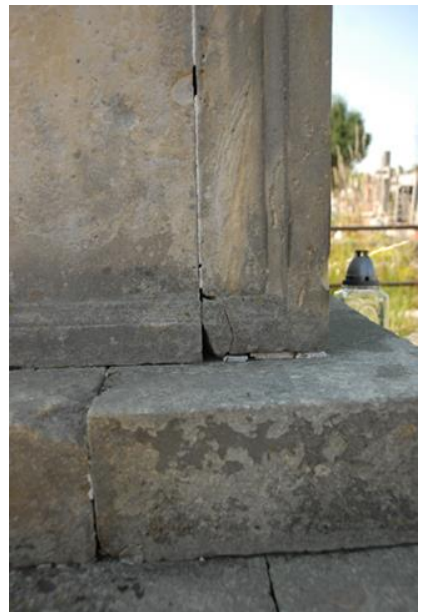
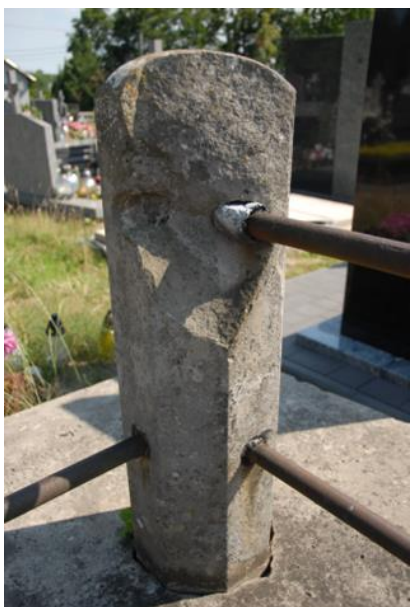
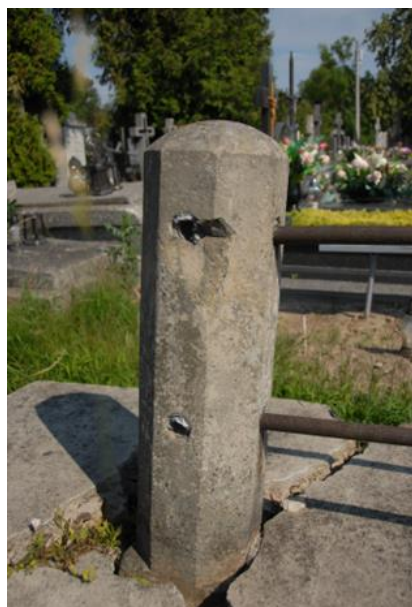
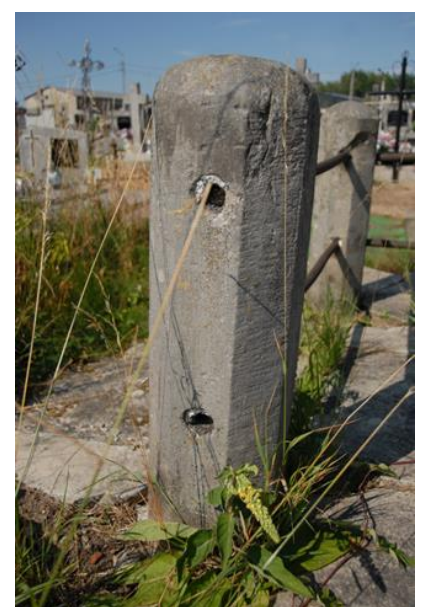
Fot. nr 33-39. Miastków Kościelny, Cmentarz kościoła parafialnego pw. Nawiedzenia Najświętszej Maryi Panny, nagrobek Rodziny Gąssowskich, fragmenty, stan przed konserwacją, lipiec 2024 r.

Wzdłuż krawędzi kamiennych bloków widoczne są wtórne nawarstwienia zdegradowanych zapraw spoinujących Fot. nr 31-36.

Metalowe pręty ogrodzenia uległy procesom korozji i uszkodzeniom mechanicznym. Cztery pręty nie zachowały się. W obrębie gniazd montażowych w ścianach piaskowcowych słupków powstały pęknięcia i ubytki kamienia oraz przebarwienia korozyjne w miejscach pozostawiania w strukturze piaskowca fragmentów metalowych mocowań. Fot. nr 37-43.

- Wykonanie uzupełnień małych ubytków formy z użyciem barwionej w masie zaprawy konserwatorskiej ze spoiwem hydraulicznym charakteryzującej się czysto mineralnym składem i właściwościami odpowiadającymi uzupełnianemu podłożu ( porowatością, uziarnieniem ) oraz parametrami eliminującymi naprężenia na granicy pomiędzy materiałem pierwotnym i uzupełnianym.
- Uzupełnienie spoin pomiędzy płytami i blokami kamiennymi, zastosowanie barwionej w masie hydraulicznej zaprawy konserwatorskiej przeznaczonej do odtwarzania uszkodzonych fug, w szczególności elementów kamiennych.

- Demontaż i wstępne oczyszczenie powierzchni elementów metalowych z nawarstwień luźno zalegających, dezynfekcja miejsc zakażonych mikrobiologicznie preparatem biobójczym.
- Usunięcie z powierzchni elementów metalowych pozostałości zdegradowanych warstw zabezpieczających przy użyciu gotowych preparatów chemicznych.
- Oczyszczenie powierzchni elementów metalowych z produktów korozji metodą strumieniowania ściernego z użyciem odpowiedniego typu ścierniwa.
- Zniwelowanie deformacji i odkształceń, następnie odtworzenie i uzupełnienie brakujących elementów ogrodzenia.

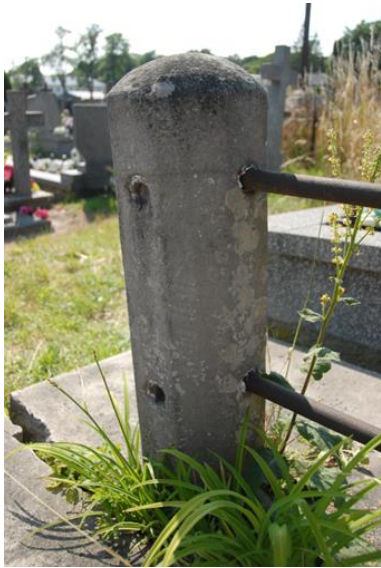
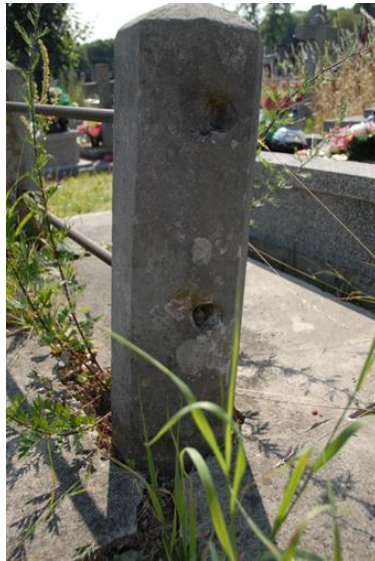
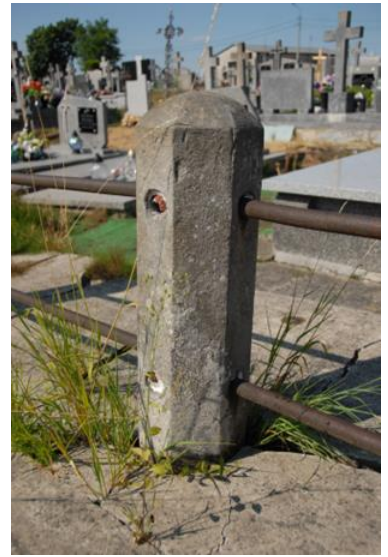
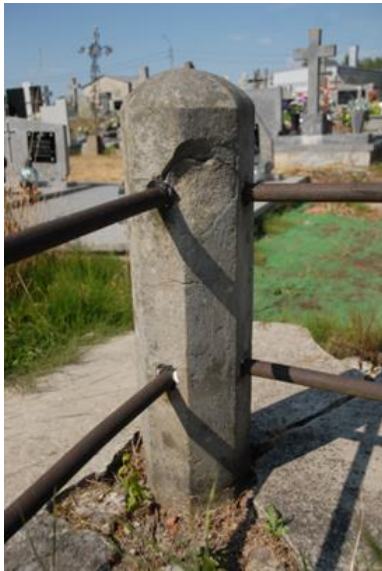
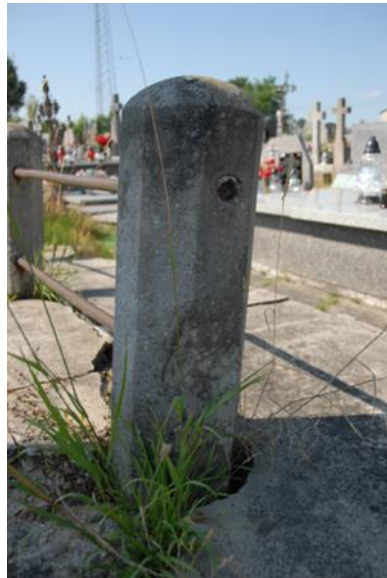
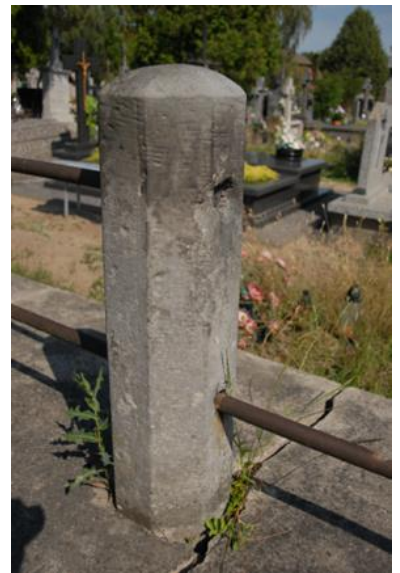
Fot. nr 40-42. Miastków Kościelny, Cmentarz kościoła parafialnego pw. Nawiedzenia Najświętszej Maryi Panny, nagrobek Rodziny Gąssowskich, fragmenty, stan przed konserwacją, lipiec 2024 r.

Fot. nr 43-45. Miastków Kościelny, Cmentarz kościoła parafialnego pw. Nawiedzenia Najświętszej Maryi Panny, nagrobek Rodziny Gąssowskich, fragmenty, stan przed konserwacją, lipiec 2024 r.

- Miejscowe zabezpieczenie oczyszczonej i uzupełnionej powierzchni elementów metalowych z użyciem inhibitorów korozji, zgodnie ze specyfikacją producenta preparatu.
- Uzupełnienie niewielkich ubytków powierzchni metodą kitowania masą na bazie żywic syntetycznych.
- Rekonstrukcja brakujących metalowych elementów ogrodzenia.
- Wykonanie powłok zabezpieczających poprzez nałożenie odpowiedniej warstwy stopu Dunois'a, cynku i aluminium, na wszystkie oczyszczone powierzchnie metalu zgodnie z technologią branżową.
- Zabezpieczenie powierzchni elementów metalowych farbą podkładową wiążącą z podłożem cynkowym, zabieg zgodnie ze specyfikacją produktu.
- Montaż i wykonanie warstw dekoracyjnych, zgodnie z ustaloną kolorystyką z użyciem farb poliuretanowych, według specyfikacji produktu.
